# 異物検査報告書

| 検体名 | お弁当に混入していた異物 |

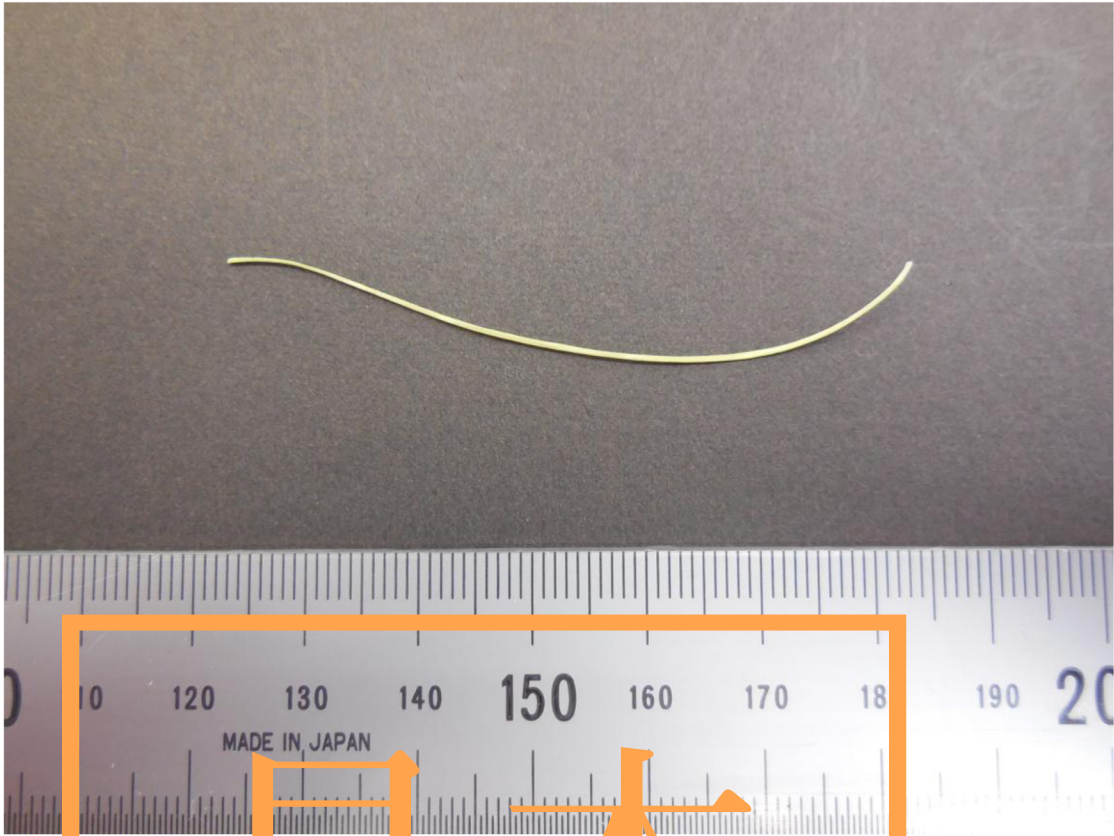
| 倍率 | — | 画像番号 | 別添 1－1 |

| 説明等 | 当該物質の全形写真 | | |

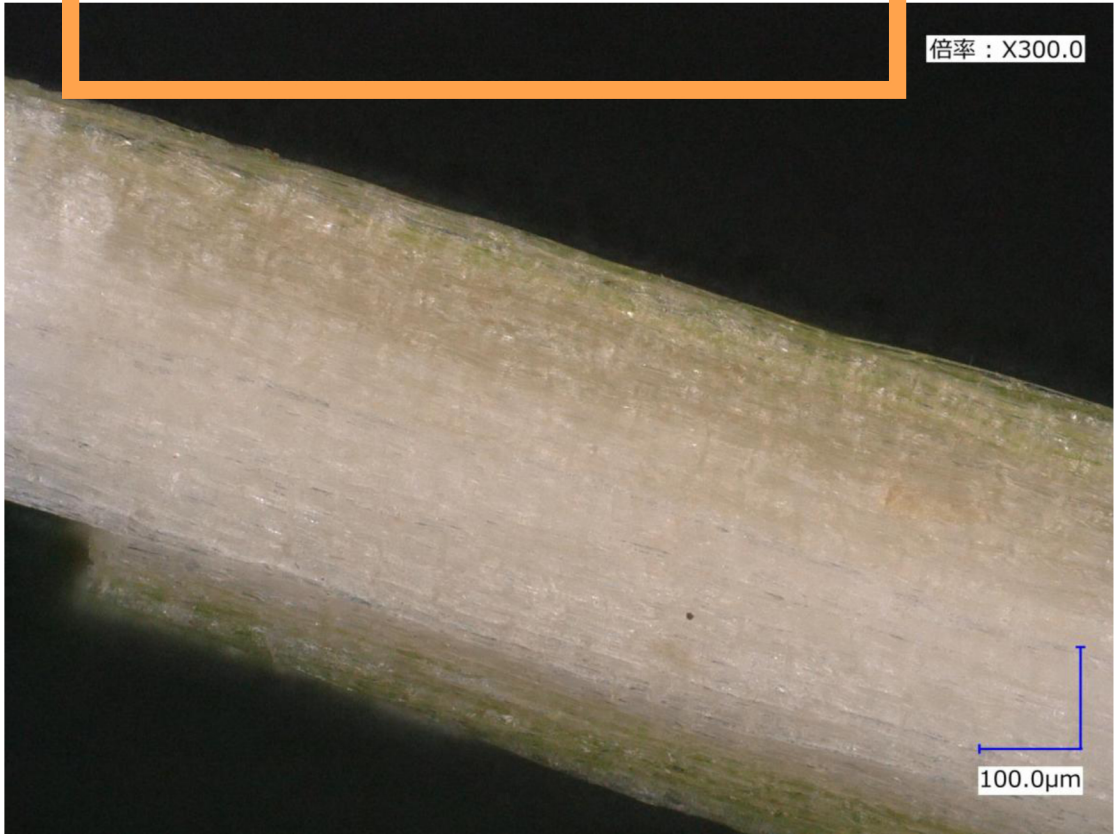
| 倍率 | 300 倍 | 画像番号 | 別添 1－2 |

| 検体名 | お弁当に混入していた異物 |
|---|---|
| 検査詳細 | <p><b>試験 1</b><br/><b>形状観察試験</b> 当該物質の大きさ・色・形状等の観察を行う。<br/><b>結果</b> 別添の添付画像を参照。<br/><b>補足</b> 長さ：67.0mm 太さ：0.60mm<br/><b>画像番号</b> 別添 1-1</p> <p><b>試験 2</b><br/><b>顕微鏡試験</b> 光学顕微鏡を用いて当該物質を観察する。<br/><b>結果</b> 別添の添付画像を参照。<br/><b>補足</b> 当該物質は、植物に特徴的な繊維構造と細胞壁が観察された。<br/><b>画像番号</b> 別添 1-2 2-1</p> <p>※当該物質の表面に製品残渣などが付着している可能性がある為、腸イオン水で洗浄後に下記検査を実施した。</p> <p><b>試験 3</b><br/><b>燃焼試験</b> 当該物質を燃焼し観察する。<br/><b>結果</b> 当該物質は、炎を近づけると、燃焼し炭化した。<br/><b>補足</b> 熱可塑性*がないことから、当該物質は一般的な合成繊維ではないと推定された。<br/>※熱可塑性：加熱すると軟化し、冷やすと再び硬くなる性質。一般的な合成繊維は熱可塑性をもつ。</p> <p><b>試験 4</b><br/><b>木化反応試験</b> 当該物質の木化反応を観察する。<br/><b>結果</b> 当該物質は、陽性反応を示した。<br/><b>補足</b> 当該物質は、一部木化*した植物であると推定された。<br/>※木化：植物の細胞壁が厚く硬くなること。木で見られる現象だが、木以外の植物でも様々な原因で木化することが知られている。</p> |

| 説明等 | 当該物質の拡大写真 | | |

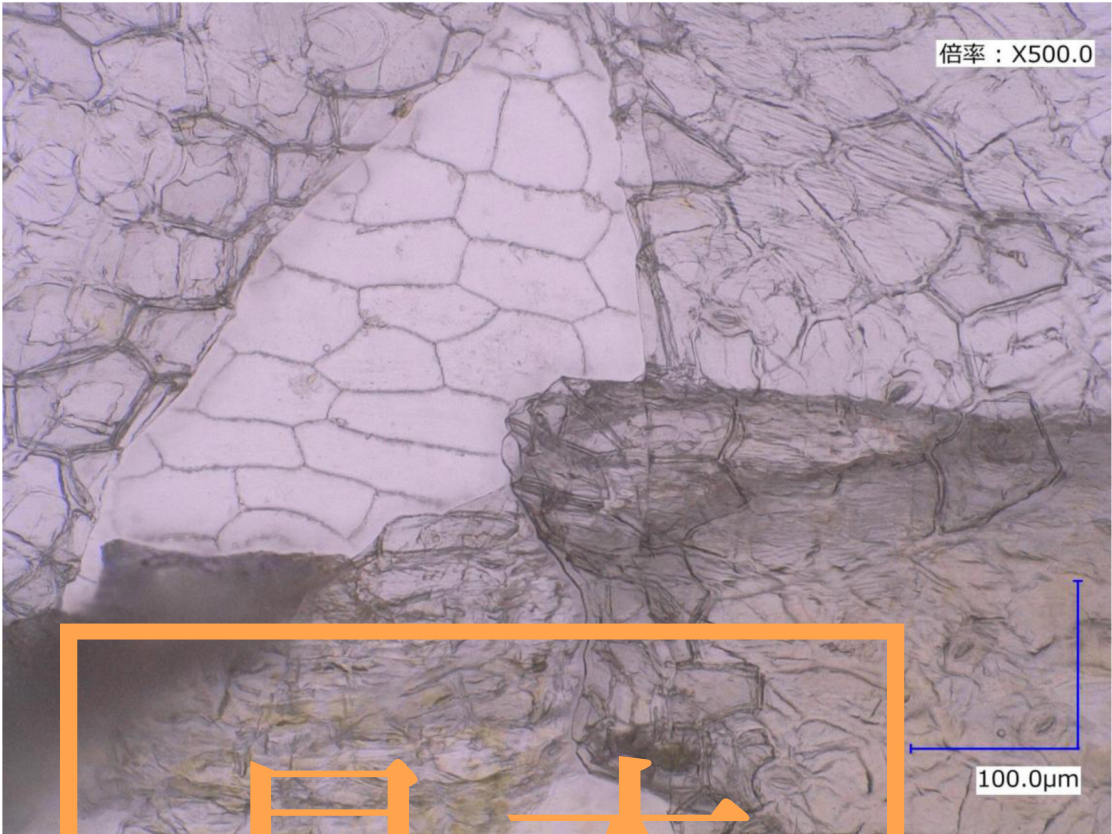
| 倍率 | 500 倍 | 画像番号 | 別添 2－1 |

| 説明等 | 当該物質の拡大写真（細胞壁：光透過撮影） | | |
