異物検査報告書

0000	お名前	施設名	部署名
	見本食品株式会社御中

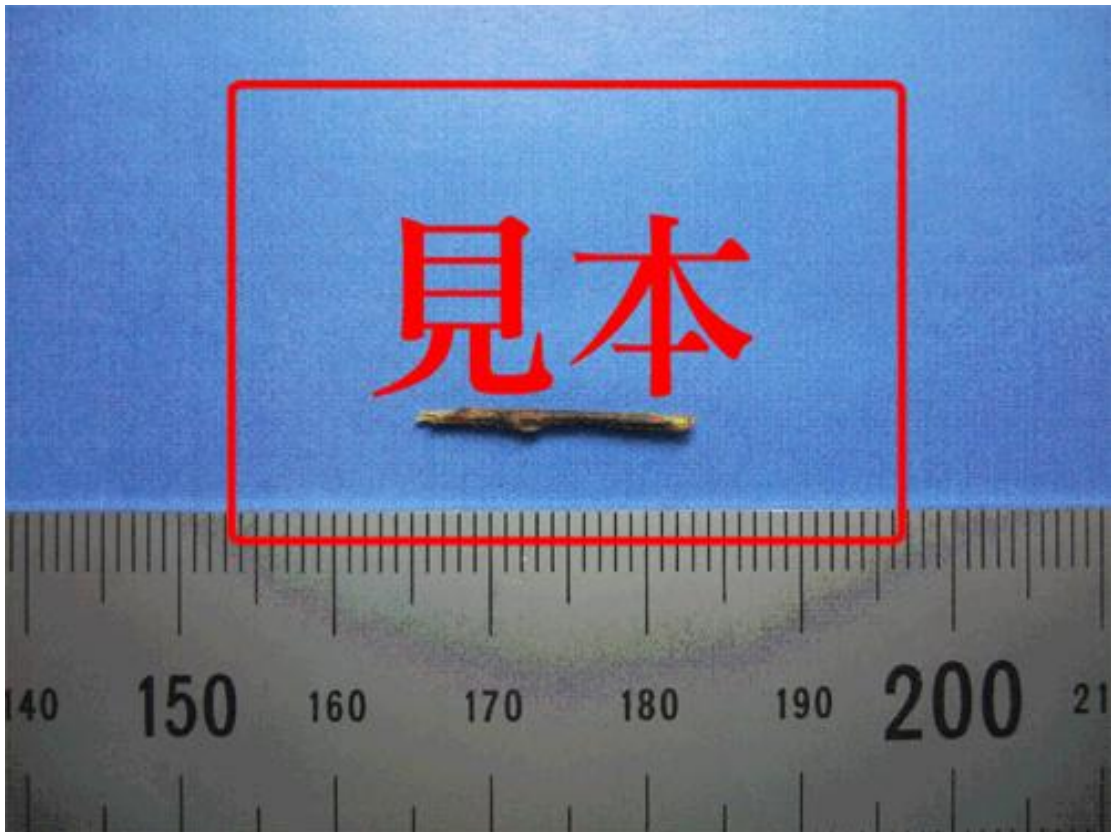
説明等	当該物質の全形写真		
倍率	—	画像番号	別添 1-1

検体名	玉子焼に混入していた異物。
内容	玉子焼に当該物質（異物）が混入していた。
調査詳細	<p>試験 1 形状観察試験 当該物質の形状、構造、大きさ等の観察を行う。 結果 大きさ：17×1mm 色：褐色 形状：棒状の硬くしなやかな物体 画像番号 別添 1-1</p> <p>試験 2 顕微鏡試験 光学顕微鏡を用いて当該物質を観察する。 結果 別添 1-2、2-1 に記載したような構造が観察された。 補足 植物に特徴的な繊維構造（別添 1-2）と導管（別添 2-1）が観察された。 画像番号 別添 1-2、2-1</p> <div style="text-align: center; border: 2px solid red; padding: 20px;"><h1>見本</h1></div>
総評	顕微鏡観察の結果、植物に特徴的な繊維構造と導管が観察されたことから、当該物質は植物の一部であると推定致します。
